**MITIGASI PENURUNAN PERFORMA KETEL UAP  
GUNA MENJAGA TEMPERATUR MUATAN DI  
MT.GALUNGGUNG**

**Skripsi**

**Untuk Memperoleh Gelar Sarjana Terapan Pelayaran Pada  
Politeknik Ilmu Pelayaran Semarang**

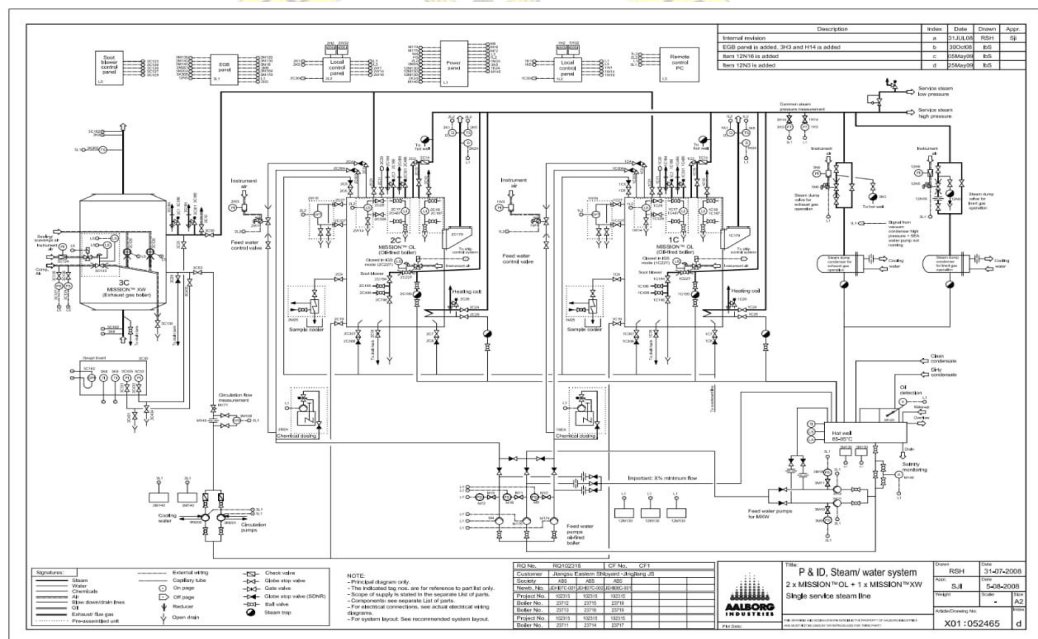
Gambar 2.1 Diagram Piping Prinsip Kerja Ketel Uap di MT. Galunggung

Secara keseluruhan, Ketel Uap terdiri atas beberapa bagian utama, yaitu ruang bakar (*furnace*), drum uap (*steam drum*) di bagian atas, drum air (*water drum*) di bagian bawah, header atau pipa air, saluran pembuangan gas sisa pembakaran (*funnel*), serta berbagai perlengkapan pendukung keselamatan (*safety equipment*).

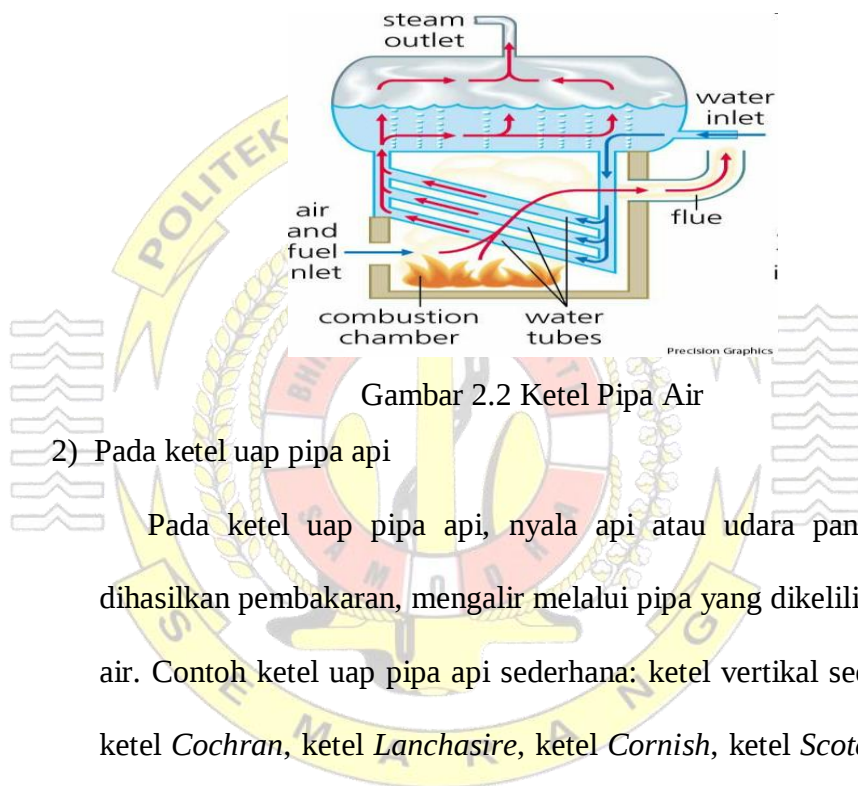
Gambar 2.2 Ketel Pipa Air

Pada ketel pipa air, air dimasukkan ke dalam pipa dimana pipa dikelilingi oleh nyala api atau udara panas dari luar. Contoh ketel jenis seperti: ketel *Babcock and Wilcox*, ketel *Stirling*, ketel *La-Mont*, ketel *Benson*, ketel *Yerrow* and ketel *Loeffler*.

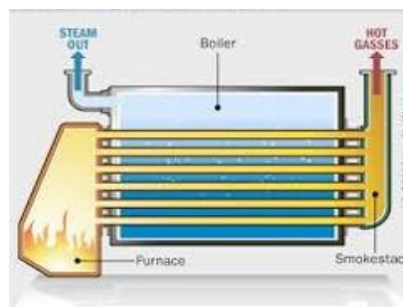
Gambar 2.3 Ketel Uap Pipa Api

Pada ketel uap pipa api, nyala api atau udara panas yang dihasilkan pembakaran, mengalir melalui pipa yang dikelilingi oleh air. Contoh ketel uap pipa api sederhana: ketel vertikal sederhana, ketel *Cochran*, ketel *Lanchashire*, ketel *Cornish*, ketel *Scotch*, ketel *Velcon*
