**ANALISIS MELEDAKNYA *TURBOCHARGER MAIN ENGINE* DI
MT. SUCCESS ALTAIR XLII**

SKRIPSI

**PROGRAM STUDI TEKNIKA DIPLOMA IV
POLITEKNIK ILMU PELAYARAN
SEMARANG
TAHUN 2024/2025**

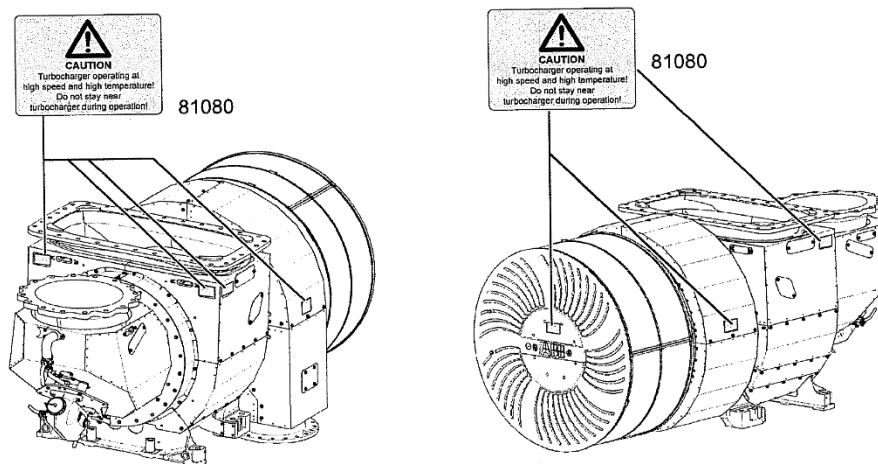
Gambar 2. 1 Turbocharger

Turbocharger ditemukan pertama kali oleh Dr. A. Buchi dari Swiss yang merupakan perangkat yang terdiri dari kompresor yang digerakkan oleh aliran gas buang (Setyawan, 2022). Menurut Mou (2024), *turbocharger* merupakan komponen utama pada mesin berdaya tinggi yang berperan krusial dalam meningkatkan efisiensi bahan bakar (Fernando, 2024).

Turbocharger bekerja dengan memanfaatkan gas buang yang dihasilkan oleh mesin piston. Ketika mesin dihidupkan, gas buang yang keluar melalui *exhaust manifold* akan melewati *turbin* pada *turbocharger* sebelum akhirnya dilepaskan ke lingkungan. Gas buang tersebut menyebabkan *turbin* berputar dan karena poros *impeller turbin* terhubung langsung dengan poros *impeller compressor*, putaran ini turut menggerakkan kompresor. Selanjutnya, *compressor* yang berputar akan menarik udara dari luar melalui saringan udara dan menekannya ke dalam *intake manifold*. Peningkatan tekanan udara dalam *intake manifold* akan berdampak pada kenaikan suhu udara. Untuk mengoptimalkan jumlah udara yang masuk ke dalam silinder, suhu udara perlu diturunkan. Penurunan suhu ini juga akan menyebabkan tekanan sedikit berkurang, sehingga *compressor* dapat lebih efektif dalam memasok udara ke ruang bakar (Santiko, 2024).

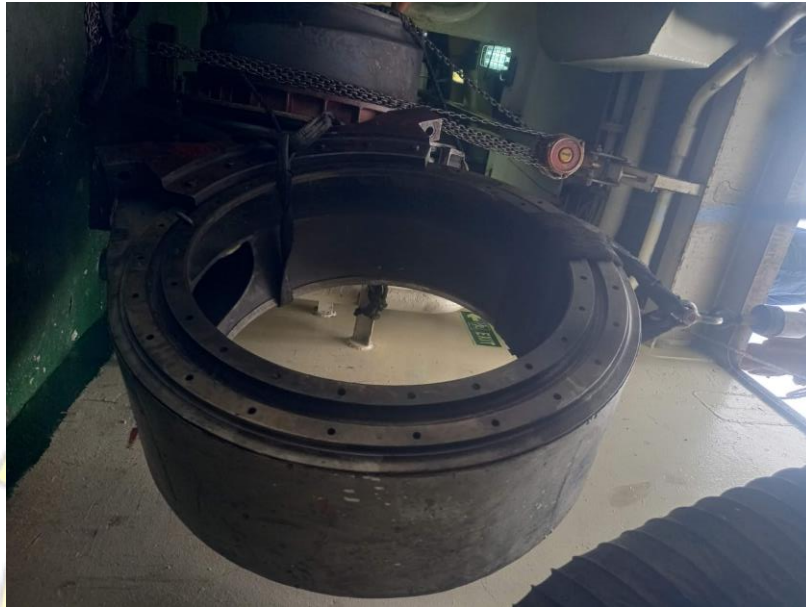
Lampiran II

Proses Pembersihan Material Pasca Ledakan *Turbocharger*

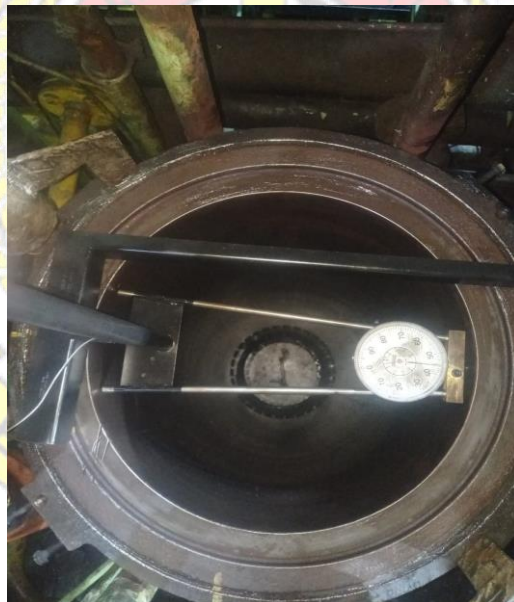
LAMPIRAN VIII

Hasil pengukuran dan dokumentasi pengukuran liner

Posisi	Measured (mm)	Δt (°C)	Faktor Koreksi	Koreksi	Nilai Setelah Koreksi (mm)
Atas (TDC)	420.7	30°C	0.99964	0.25	420.45
Tengah	420.5	30°C	0.99964	0.24	420.30
Bawah (BDC)	420.8	30°C	0.99964	0.26	420.54
