## Lampiran 11

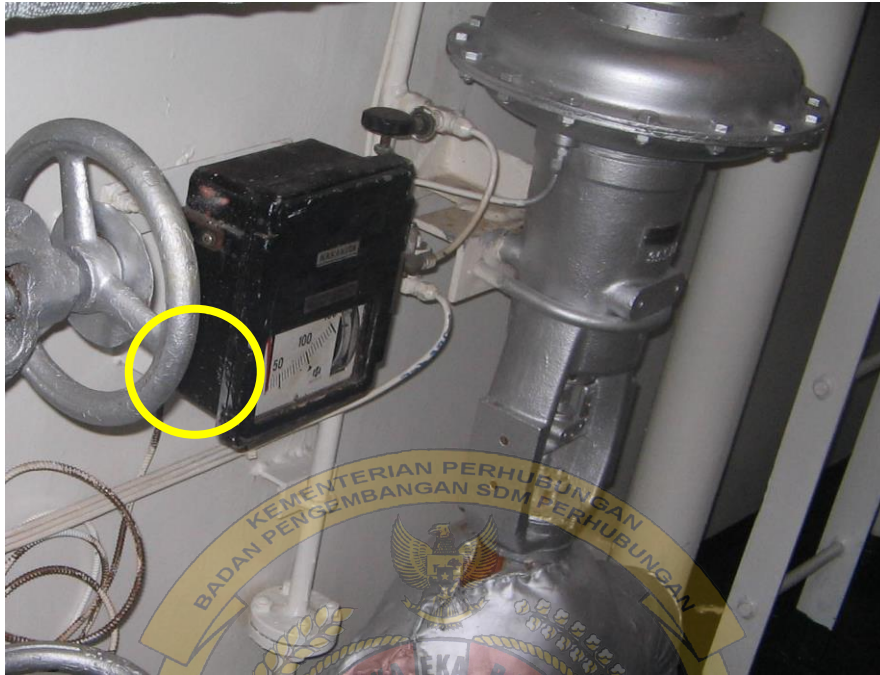
Gambar 1. Penunjuk temperatur air yang telah dipanaskan oleh *tank cleaning heater* menunjukkan tidak lebih dari 50<sup>0</sup> C.

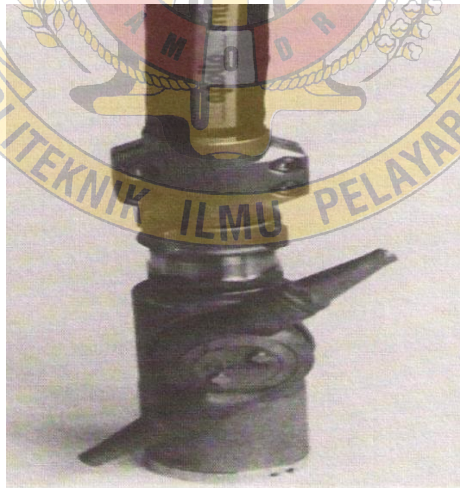
Gambar 2. *Stainless steel butterworth* yang dikoneksikan dengan selang..

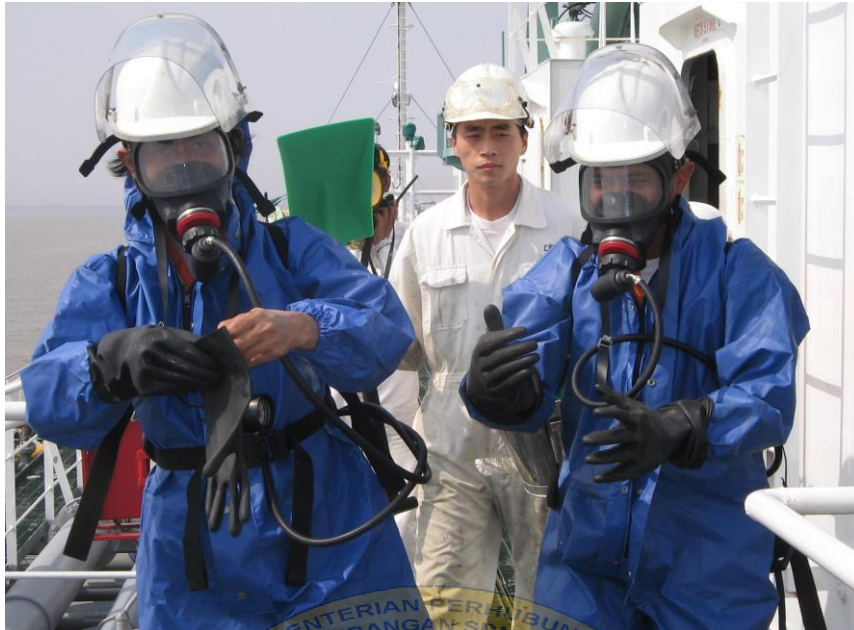
Gambar 3. Awak kapal bersiap untuk melakukan *spray distilled water* menggunakan *breathing apparatus*.
