**ANALISIS PENYEBAB PATAHNYA *CONNECTING ROD* PADA
KOMPRESOR AC *CENTRAL* DI KAPAL MV. DK 02**

SKRIPSI

**PROGRAM STUDI TENIKA DIPLOMA IV
POLITEKNIK ILMU PELAYARAN
SEMARANG
TAHUN 2023**

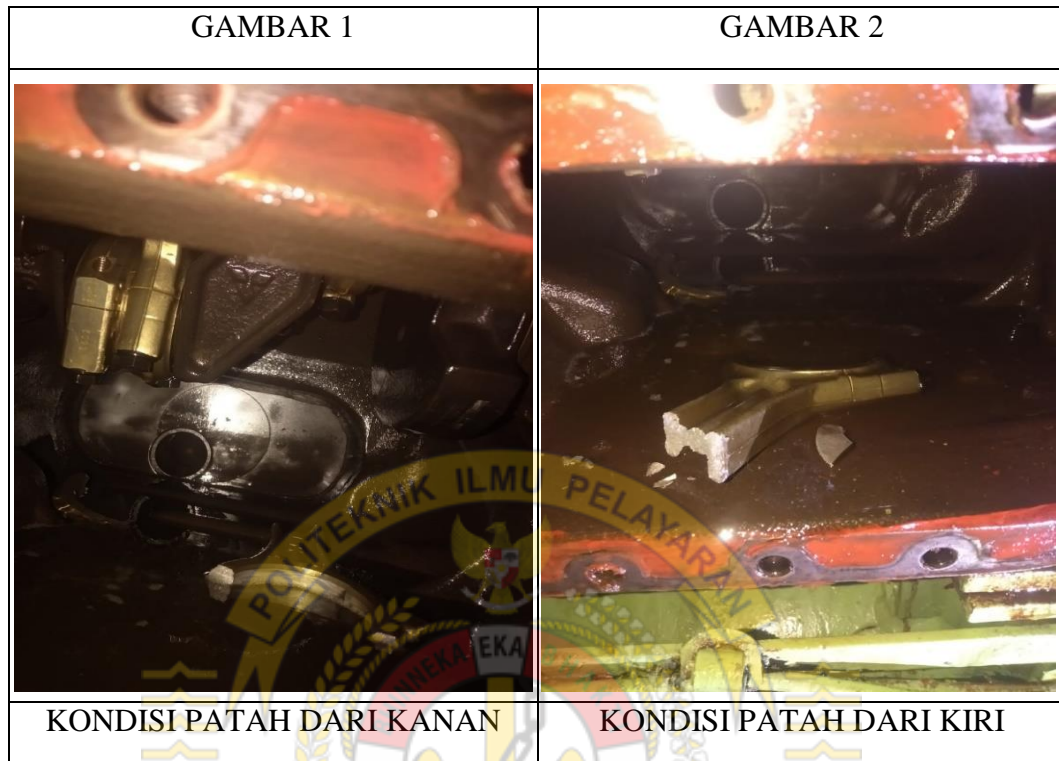
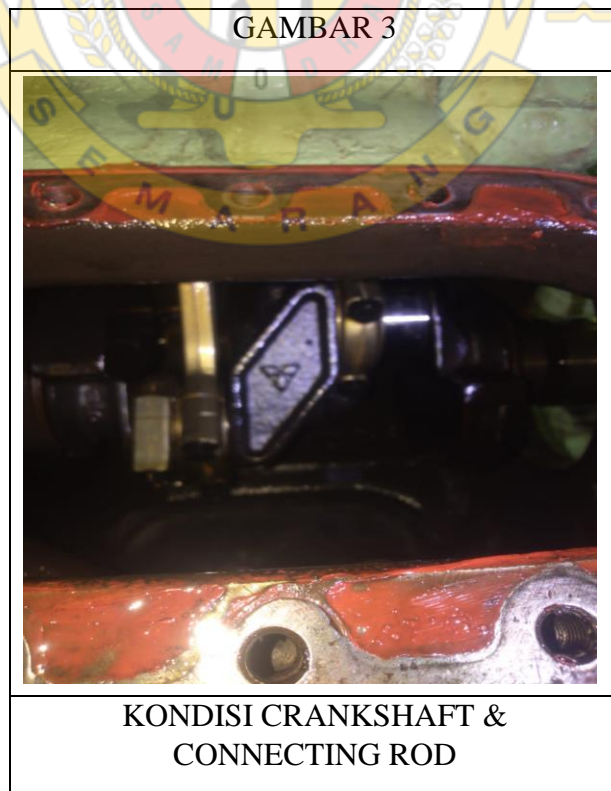
Lampiran 3 kondisi patahnya *connecting rod* di dalam kompresor
