## BAB II FAKTA DAN PERMASALAHAN

### A. FAKTA

#### 2. Fakta Kondisi

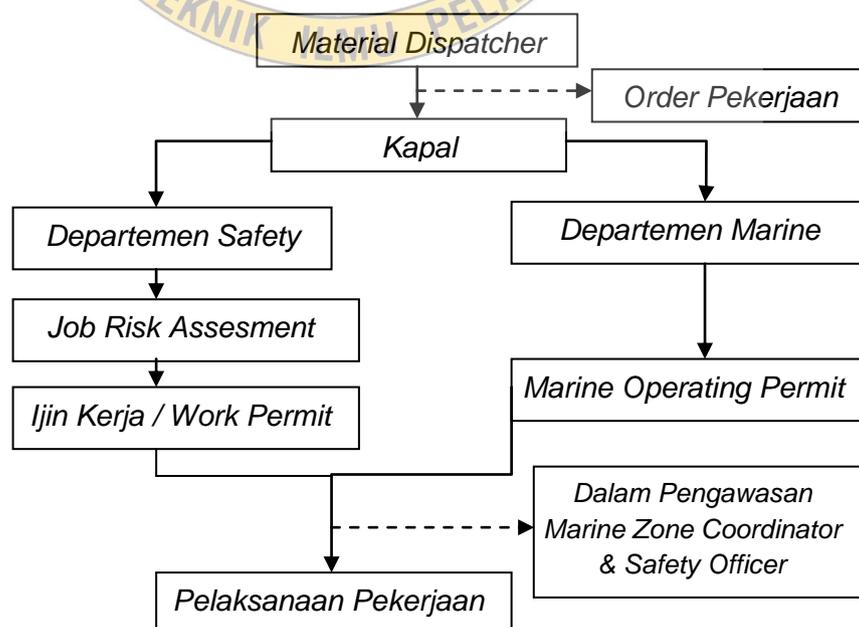
Dari contoh kejadian-kejadian diatas terdapat fakta-fakta yang menyalahi daripada prosedur-prosedur yang ada seperti bekerja tanpa ijin kerja, tidak ada *Marine Zone Coordinator & Safety Officer* ditempat dll. Dimana alur prosedur perusahaan adalah sebagai berikut:

Dalam setiap order pekerjaan yang telah diinformasikan oleh *Material Dispatcher*, pihak kapal harus koordinasi dengan departemen *safety* dan departemen *marine* dalam hal pengajuan ijin kerja. Sehingga akan dibuatkan *Job Risk Assesment* dan juga mitigasi-mitigasi kemaritiman serta langkah-langkah penanggulangannya. Setelah ijin kerja dari Departemen Safety dan Marine sudah terbit, barulah kapal mulai melaksanakan pekerjaan atas pengawasan *Marine Zone Coordinator* dan *Safety Officer*.
