**ANALISIS PENYEBAB TERJADINYA *KNOCKING VALVE*
PADA MESIN DIESEL GENERATOR DI**

MV. KARTINI BARUNA

SKRIPSI

Politeknik Ilmu Pelayaran Semarang

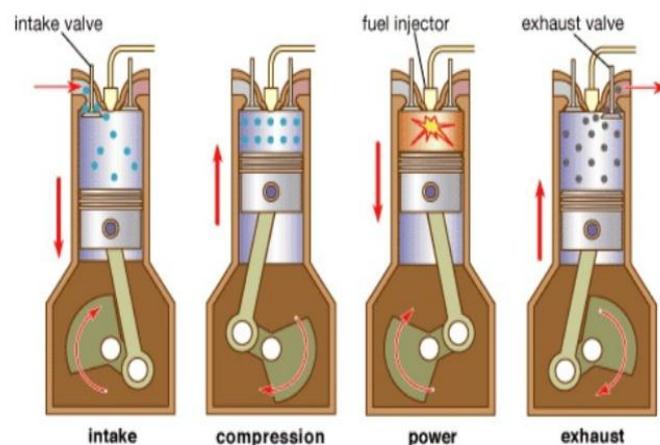
Gambar 2.1. Langkah Kerja Motor 4 Tak

Langkah Buang : Piston bergerak dari TMB menuju TMA dengan *Exhaust valve* membuka, gas sisa pembakaran di dorong keluar ke saluran pembuang untuk dijadikan putaran *turbocharge* dan gas sisa akan keluar ke cerobong.

Berikut gambar proses kerja dari motor diesel 4 tak :

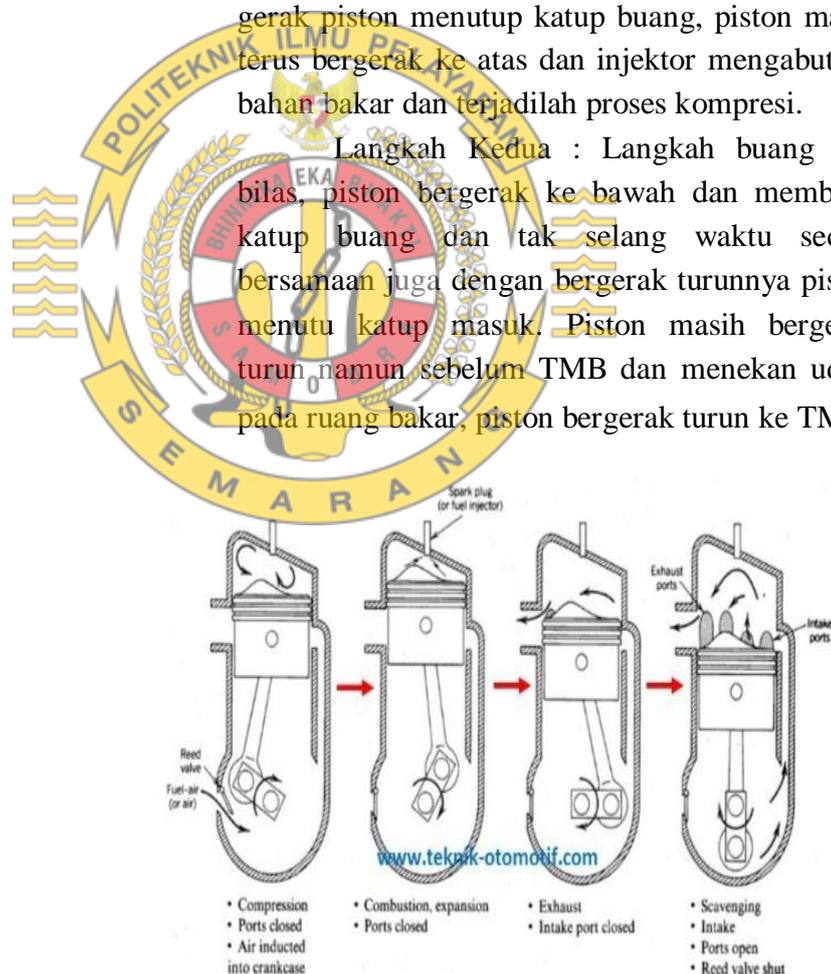
Gambar 2.2. Langkah Kerja Motor 2 Tak

Langkah Pertama : Pada langkah ini terdapat dua proses yaitu langkah hisap dan kompresi, piston bergerak ke atas dan udara masuk pada ruang bakar, dan secara bersamaan gerak piston menutup katup buang, piston masih terus bergerak ke atas dan injektor mengabutkan bahan bakar dan terjadilah proses kompresi.

Langkah Kedua : Langkah buang dan bilas, piston bergerak ke bawah dan membuka katup buang dan tak selang waktu secara bersamaan juga dengan bergerak turunnya piston menutup katup masuk. Piston masih bergerak turun namun sebelum TMB dan menekan udara pada ruang bakar, piston bergerak turun ke TMB.

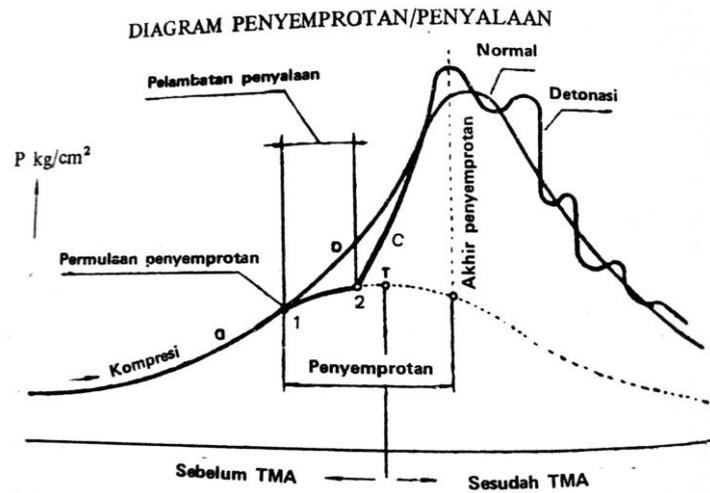
Gambar 2.3. Diagram terjadinya *knocking*

2.1.3.2.1. Menurut Harsanto (1969 : 141), Detonasi/*Knocking* terjadi karena perlambatan penyalaan. Jika pada mesin bensin detonasi terjadi pada akhir pembakaran, maka pada motor diesel terjadi pada permulaannya.

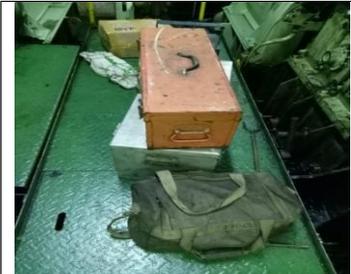
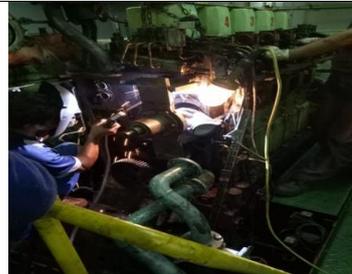
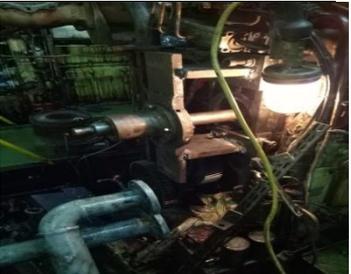
Foto Filsung *Line Boring Dudukan Camshaft MV.Kartini Baruna* 13-17 Mei 2019

PERALATAN LINE BORING	PEMASANGAN LINE BORING	PEMASANGAN LINE BORING

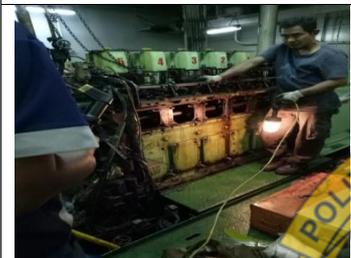
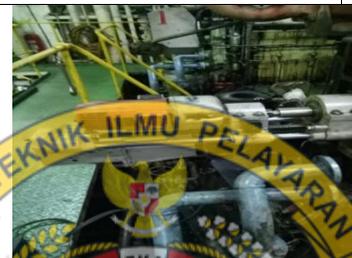
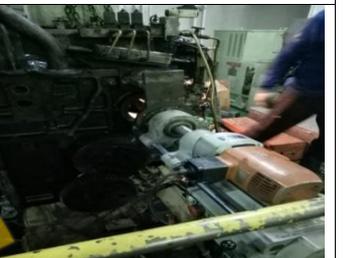
LEMON DIAMETER DUDUKAN BEARING	PROSES KERJA LINE BORING	PROSES KERJA LINE BORING

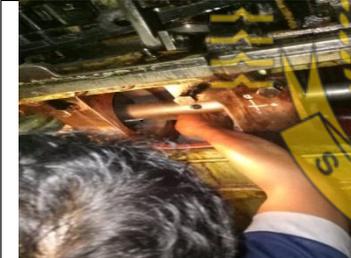
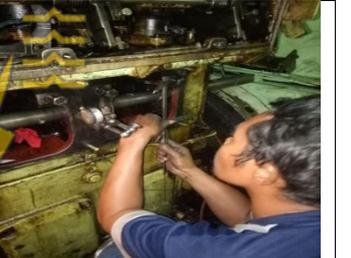
PROSES KERJA LINE BORING	PROSES KERJA LINE BORING	PENGUKURAN DIAMETER

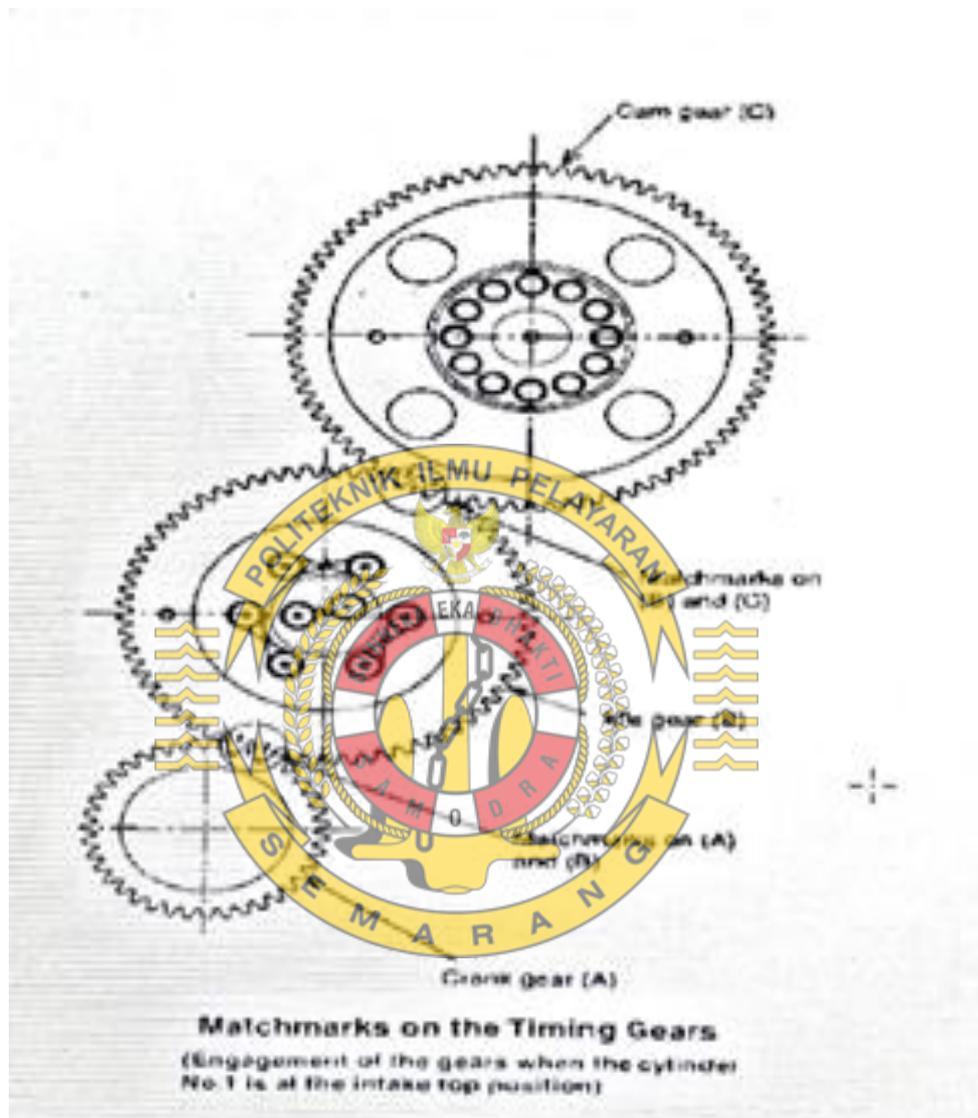
Gambar Teknik (Posisi Timing Gear) dari *Manual Book MV. Kartini Baruna*

Keterangan Gambar :

Gear A : *Crankshaft gear* berfungsi mengubah gerak naik turun piston menjadi gerak putar, sehingga bisa menggerakkan *flywheel* dengan optimal.
