BAB II FAKTA DAN PERMASALAHAN

Untuk menunjang dan guna kelengkapan penelitian ini penulis sampaikan data-data *DGPS Receiver Veripos LD5* yang ada di kapal DP Pacific 88, sbb:

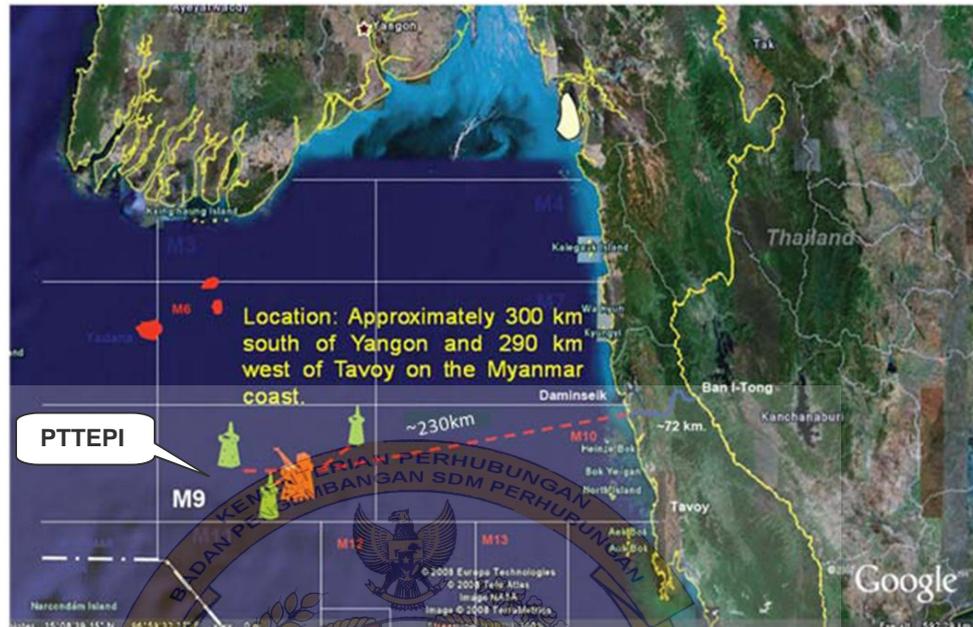
Gambar Il. 1 Peta lokasi PTTEPI Myanmar (sumber: photo google)

Keterangan Gambar :

M9, M10, M11, M12 adalah blok ladang sumber minyak.

Garis putus-putus merah adalah jalur pipa minyak dan gas bawah laut.

Bangunan warna hijau muda adalah instalasi/anjungan minyak dan gas (*platform*).

Bangunan warna oranye adalah instalasi/anjungan untuk proses dan produksi minyak dan gas.

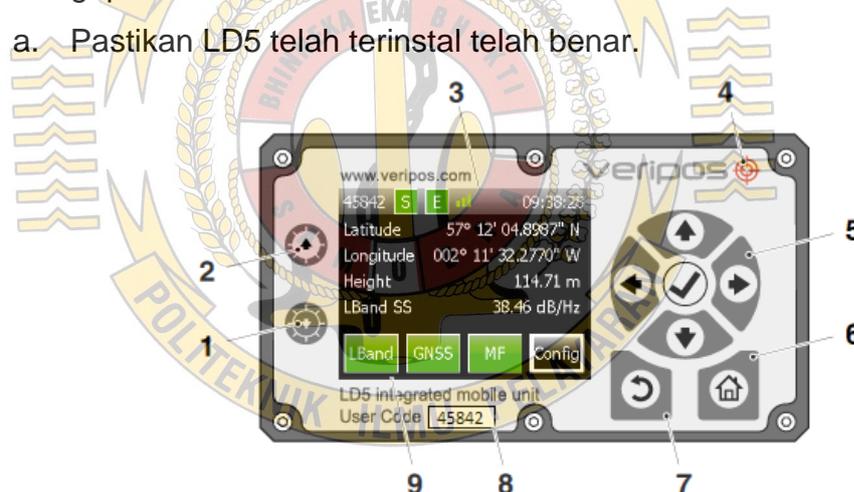
Gambar II.2 Tampilan depan LD5

- 1) *Adjust screen darker*
- 2) *Adjust screen lighter*
- 3) *L-Band Signal Strength Indicator*
- 4) *Power indicator*
- 5) *Navigation panel*
- 6) *Home*
- 7) *Return*

- 8) *User code (5 digits)*
 - 9) *Receiver card icons (3 max)*
- b. Tancapkan daya ke belakang unit.

Veripos *LD5 Receiver* adalah multi-fungsi dibangun pada desain modular. Sebuah panel kontrol warna yang digunakan untuk mengatur dan menampilkan kontrol dan informasi *output*.

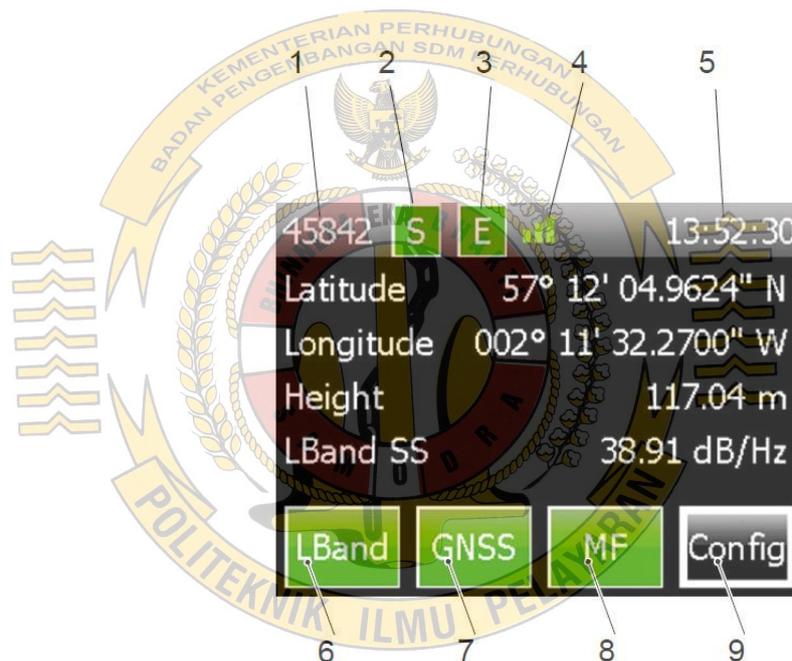
Gambar II.3 Layar Utama LD5

- 1) *User code (5 digits)*
- 2) *L-band Sync indicator*
- 3) *Unit Enabled indicator*
- 4) *L-Band signal strength indicator*
- 5) *LD5 time display (UTC)*
- 6) *Indicator and access to L-Band card controls*
- 7) *Indicator and access to GNSS card controls*
- 8) *Indicator and access to MF card controls (A3 variant only)*

Tunggu beberapa menit sementara *self-test* dilakukan. Setelah tes berhasil, Anda akan melihat layar utama atau rumah. Pertama Veripos *beam* perlu dipilih untuk menerima koreksi data di area kerja kapal. Setelah *beam* yang tersedia telah dipilih, dan *Sync* pada sinyal telah dicapai, unit ini dapat diaktifkan 'melalui udara' oleh Veripos *Helpdesk*.
