**ANALISIS LARATNYA JANGKAR KAPAL MT. PIS  
PIONEER DI PERAIRAN SINGAPURA**

**SKRIPSI**

**Untuk memperoleh gelar Sarjana Terapan Pelayaran pada  
Politeknik Ilmu Pelayaran Semarang**

**PROGRAM STUDI NAUTIKA DIPLOMA IV  
POLITEKNIK ILMU PELAYARAN  
SEMARANG  
2023**

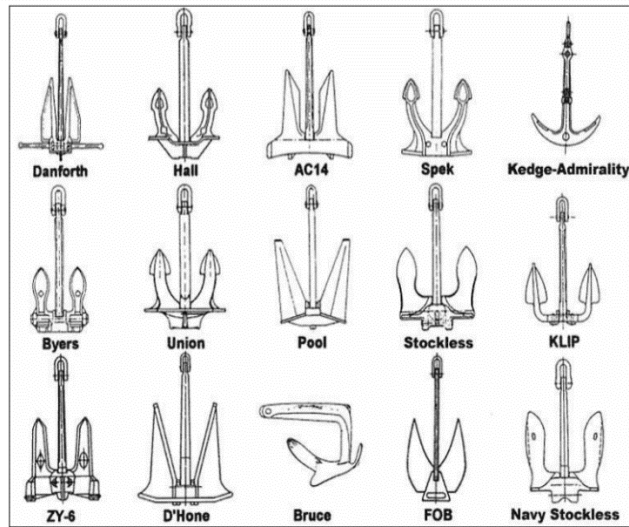
Gambar 2.1 : Jenis jangkar

<https://www.asuransiastra.com/blog/ketahui-jenis-jenis-jangkar-kapal-beserta-kegunaannya/>). Adapun fungsi lain dalam berolah gerak dikapal yakni:

- a. Mencegah terjadinya *grounding*.
- b. Mencegah terjadinya tubrukan.
- c. Mengikat posisi kapal pada dasar laut.

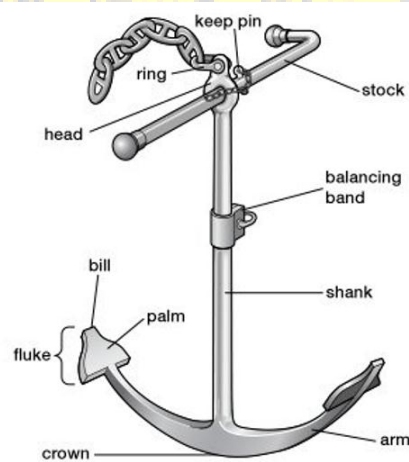
Jangkar kapal yang digunakan pada MT. PIS PIONEER yakni

*Stockless anchor*. Bagian-bagian pada jangkar ialah:

Gambar 2.2 : Nama bagian jangkar

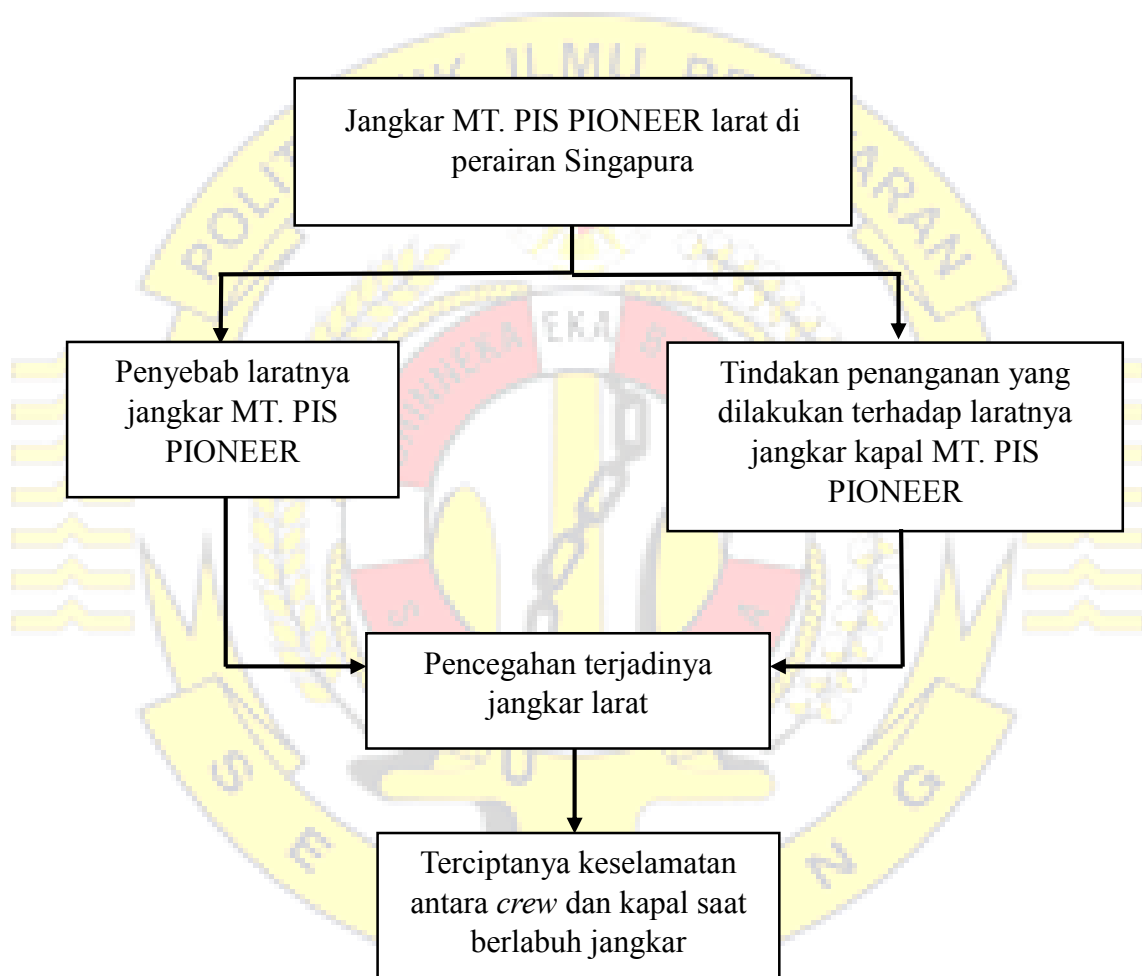
Dalam penulisan skripsi ini, Peneliti diperlukan untuk membuat suatu diagram pemikiran, agar mudah dipahami oleh seluruh pihak yang dituju.. Pada dasarnya, peneliti selalu berusaha untuk membahas setiap masalah secara sistematis, dari yang paling besar hingga paling kecil, dengan menganalisis masalah tentang laratnya jangkar kapal MT. PIS PIONEER yang disebabkan oleh berbagai faktor internal maupun eksternal.

Setelah peneliti mengetahui penyebab yang sebenarnya, langkah berikutnya adalah mencari solusi yang paling tepat untuk memecahkan masalah tersebut. Berikut merupakan kerangka penelitian yang telah disusun oleh Peneliti seperti:

Gambar 2. 3 Kerangka penelitian

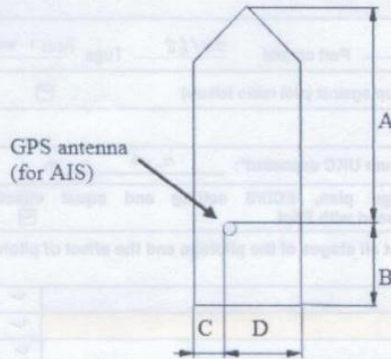
GPS antenna for AIS location:

Distance (meters)
A	282 m
B	52 m
C	20 m
D	40 m

Note: GPS antenna for AIS is not normally fitted on the centerline. If C or D = 0 confirm that the correct antenna has been identified.
